# IL RESTAURO DI SAN GIORGIO

# RESTAURO DELLA CHIESA DI SAN GIORGIO

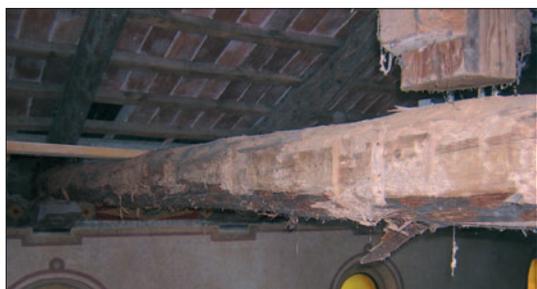
*Una capriata della navata centrale, particolare del degrado di una catena*

La catena e i puntone delle

capriate (nodo catena-puntone), in corrispondenza degli appoggi, avevano subito un forte degrado dovuto alle infiltrazioni d'acqua, alle escursioni termiche, all'umidità ed alla presenza di insetti xilofagi (termiti, tarli), che avevano degradato le strutture e, nei punti interessati da tali fenomeni, dato origine ad una struttura alveolare, priva di consistenza e ridotta allo stato polverulento.

La riduzione della sezione resistente della catena e l'inefficacia del nodo puntone-catena creava-

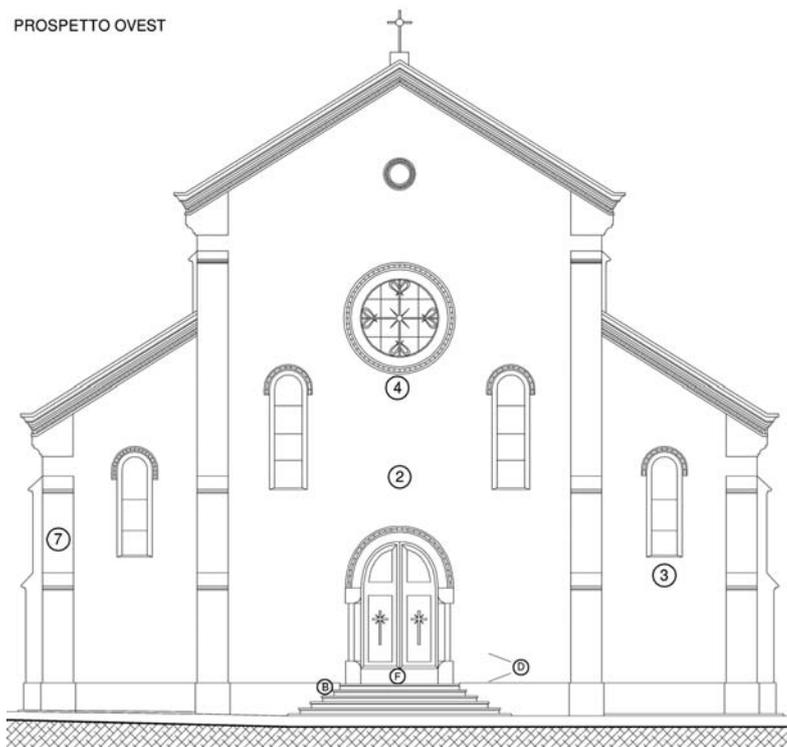
PROSPETTO OVEST

Particolari del degrado strutturale ed estetico delle facciate

Le facciate esterne nel corso degli anni non erano mai state sottoposte a lavori di manutenzione ordinaria e straordinaria. Lo stato di conservazione dei paramenti murari era pessimo.

Ecco le forme di degrado più significative riscontrate:

- fessurazioni e fratture degli intonaci, decoesione, rigonfiamenti e stacco del rivestimento con messa a nudo del paramento murario;
- polverizzazione, disgregazione ed alterazione cromatica degli intonaci;
- formazione di croste e depositi dovuti all'azione di muschi e licheni;
- formazione di pellicola dovuta all'azione di alghe verdi;
- deposito superficiale di materiale estraneo;
- incrostazioni alla base delle murature, efflorescenze saline dovute ad infiltrazione ed a fenomeni di risalita capillare;
- cedimento del basamento d'ap-

poggio della scala d'accesso principale.

Nel restauro degli intonaci esterni o elementi lapidei delle facciate, è stata rivolta particolare attenzione alle seguenti operazioni:

- idrolavaggio a pressione controllata, spazzolatura manuale con pennellesse a setola morbida;

- rimozione di intonaci a base cementizia, decoesi, degradati e non recuperabili, interessati da fenomeni di umidità di risalita;
  - pulitura e scarnitura dei giunti in malta incoerente;

- trattamento battericida, biocida, disinfestante a largo spettro per l'eliminazione di forme di degrado biologico (funghi e muffe);
  - consolidamento dell'intonaco che presentava fenomeni di disgregazione e polverizzazione con l'ausilio di resine;

- interventi di fissaggio dell'intonaco al supporto murario mediante iniezioni di miscela liquida di grassello di calce stagionata addizionata con cariche di inerte di adeguata granulometria;

- ripresa degli intonaci di sottofondo nelle parti mancanti o rimosse con grassello di calce ed inerti selezionati;
  - finitura su intonaci grezzi con grassello di calce e sabbie selezionate per granulometria e colore;

- restauro delle crepe o fessure;
  - velature a più mani con latte di calce e terre coloranti;
  - trattamento finale protettivo idrorepellente delle superfici a base di resine silossaniche con solvente, aventi caratteristiche di forte traspirabilità, resistenza agli agenti atmosferici ed ai raggi U.V.

- Le operazioni eseguite per il recupero di contorni di fori (porte e finestre), modanature, marcapiani, cornicioni di gronda, sono state le stesse previste per gli intonaci.

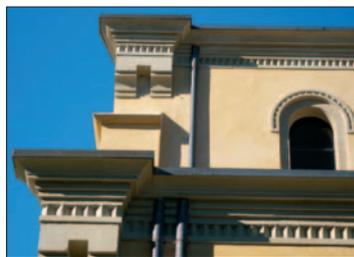
Particolari delle facciate: le immagini evidenziano il profondo cambiamento degli esterni della Chiesa di San Giorgio e gli effetti del restauro

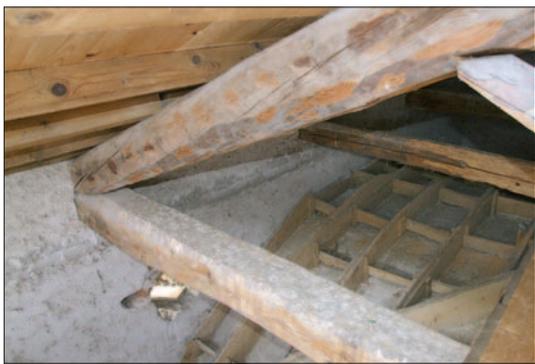
La struttura della copertura, costituita da capriate e da orditure secondarie lignee, aveva subito nel tempo un forte degrado.

Particolare delle capriate e delle centine dell'abside durante le fasi di restauro

Le capriate e tutte le strutture secondarie sono state sottoposte ad ulteriore ed attenta indagine conoscitiva, per valutare la sezione resistente effettiva delle singole membrature, al fine di individuare le tecniche di restauro e di risanamento conservativo più appropriate.

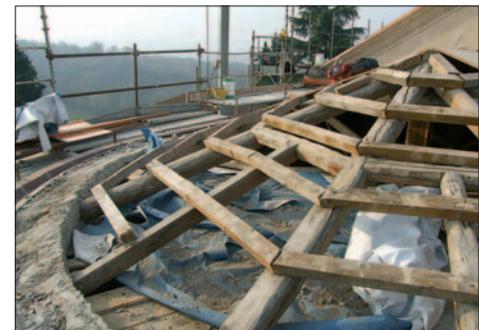
Particolare delle strutture della volta dell'abside prima del restauro

Vista la precarietà delle strutture è stata subito informata la Soprintendenza per i Beni Architettonici del Veneto Orientale ed in seguito è stato compiuto un sopralluogo congiunto con la Soprintendenza stessa, con il direttore dei lavori e l'impresa esecutrice. Infine è stato concordato l'intervento di restauro più confacente e sono stati redatti gli elaborati grafici esecutivi per proseguire i lavori. Con opere di controventamento è stato migliorato l'assetto statico del tetto, consentendo anche la stabilizzazione dei timpani in muratura della navata centrale che risultavano labili.

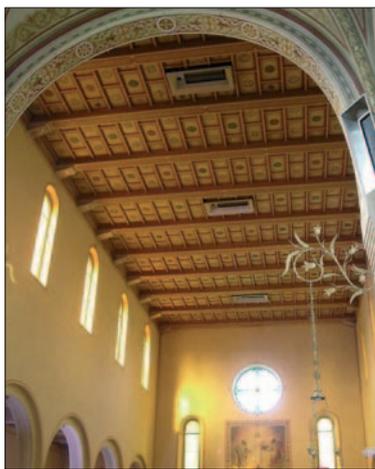
Le infiltrazioni d'acqua dalla copertura, l'umidità e gli insetti xilofagi avevano danneggiato i pannelli e le strutture che costituiscono il controsoffitto a lacunare della navata centrale e di quelle laterali.

Il controsoffitto della navata centrale, realizzato alla fine degli anni '40 con formelle in compensato dipinte a tempera e formate da pannelli in multistrato di pioppo, aveva subito un forte degrado.

Le infiltrazioni d'acqua dalla copertura e l'umidità creata dall'impianto di riscaldamento avevano causato il sollevamento e il

distacco del multistrato delle formelle con varie spaccature, numerose crepe e, superficialmente, fenomeni di decoesione della pellicola pittorica, con la conseguente presenza di lacune. Inoltre, il deposito di polvere e nero-fumo delle candele, a causa del continuo apporto d'umidità, si era fissato alla superficie, creando una patina scura, che copriva con vaste macchie la luminosità pittorica, di conseguenza una larga percentuale dei pannelli presentava sia un attacco microbatterologico (muffe) che parassitario (tarli). In molti punti i vari attacchi biologici avevano causato la perdita di alcune parti del supporto pit-

torico (tarli, crepe e lacune).

Particolare: vista d'insieme del soffitto a cassettoni della navata centrale prima del restauro

Con l'intervento di restauro il controsoffitto a lacunare è stato smontato, restaurato e successivamente messo in opera con tutte le cautele del caso, atte a salvaguardare l'integrità delle singole parti.

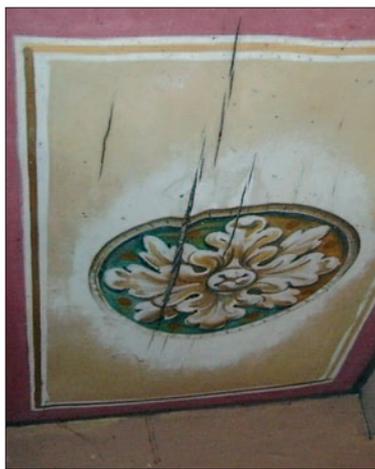
Particolari di due formelle della navata centrale che, prima del restauro, presentavano evidenti segni di degrado

Le formelle, smontate e trasportate in laboratorio, viste le loro deformazioni dovute alle infiltrazioni d'acqua ed allo spessore esiguo delle stesse, sono state spolverate, pulite e poi fissate tramite incollaggio ad un supporto ligneo rigido, al fine di garantirne l'indefornabilità e la durata nel tempo.

Nella fase successiva sono state sottoposte ad una attenta pulitura con blandi detergenti che hanno permesso la rimozione della patina e non della pellicola pittorica, particolarmente fragile specialmente nelle tonalità forti (rosso, marrone, nero, ecc.).

Dopo la pulitura si è proceduto alle stuccature dei fori e delle crepe per ridare ai pannelli una superficie regolare ed omogenea.

Una volta ripristinata l'originale superficie pittorica, si è passati al ritocco delle stuccature, eseguito con lo stesso tipo di colore usato originariamente (tempera), mescolando i pigmenti naturali con legante acrilico (Primal 60) e tempere già pronte (Winston & Newton).

Un'altra operazione ha riguardato il trattamento antiparassitario con antitarlo di tutti i pannelli e la loro chiusura ermetica in cellophane, in modo che l'azione fosse definitiva e risolutiva.

Al termine del ritocco a tutte le formelle è stato dato un protettivo, per fissarne i colori fragili originari (una diluizione di resina acrilica, tipo Primal, al 5%).
