# IL RESTAURO DI SAN GIORGIO

# RESTAURO DELLA CHIESA DI SAN GIORGIO

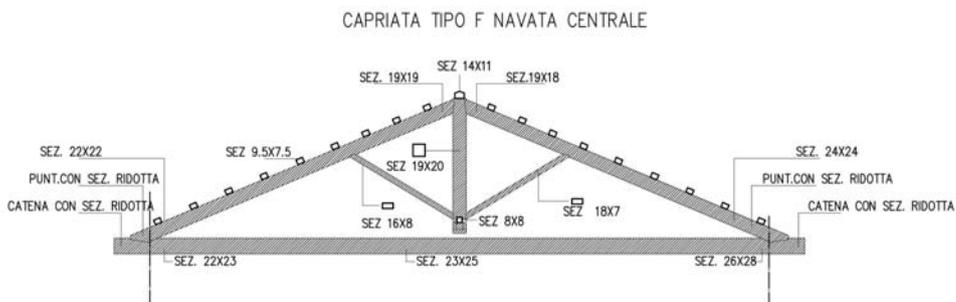
Particolare dei controventamenti della copertura e dei tiranti delle catene per miglioramento statico

L'intervento di restauro più importante della copertura ha riguardato le capriate delle navate, il controsoffitto a lacunare ancorato sulle catene delle capriate, l'intera struttura lignea dell'abside, la stabilizzazione dei timpani della navata centrale, la realizzazione di cordoli di coronamento sulla sommità delle murature perimetrali.

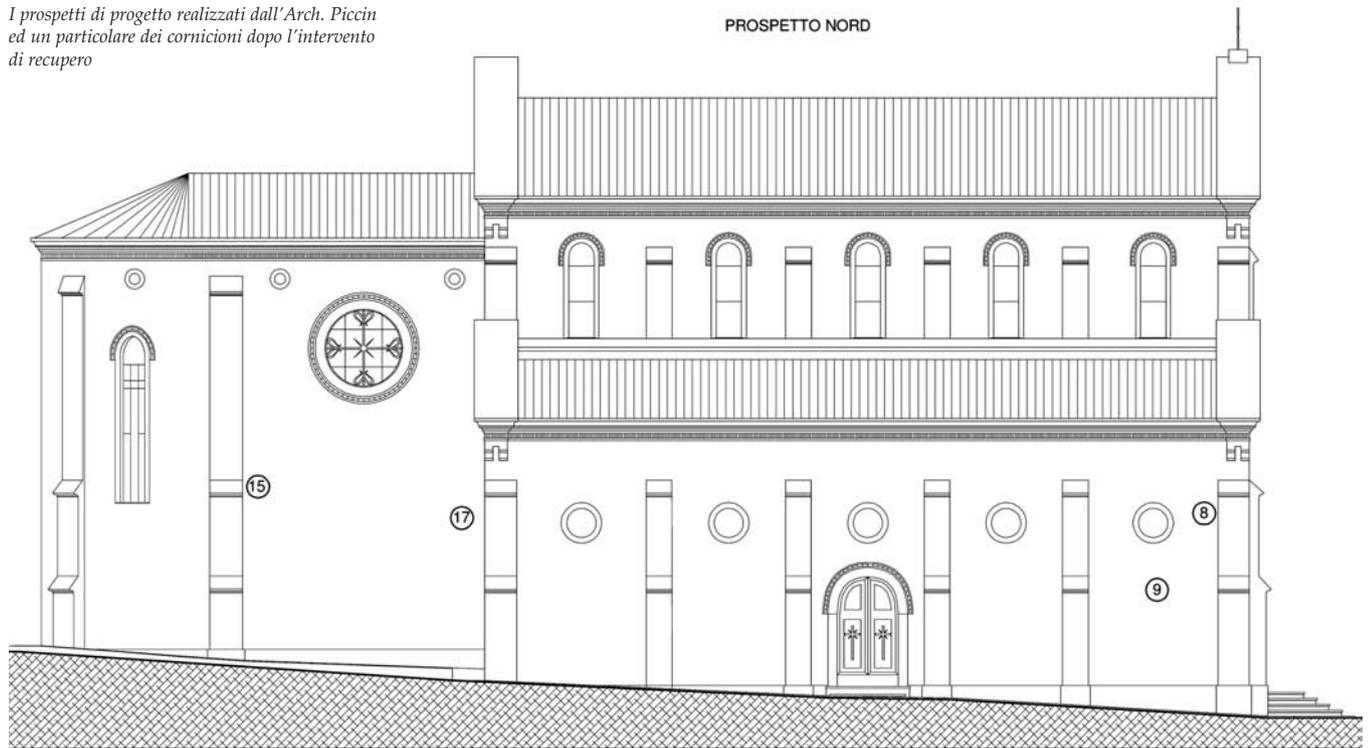
I prospetti di progetto realizzati dall'Arch. Piccin ed un particolare dei cornicioni dopo l'intervento di recupero

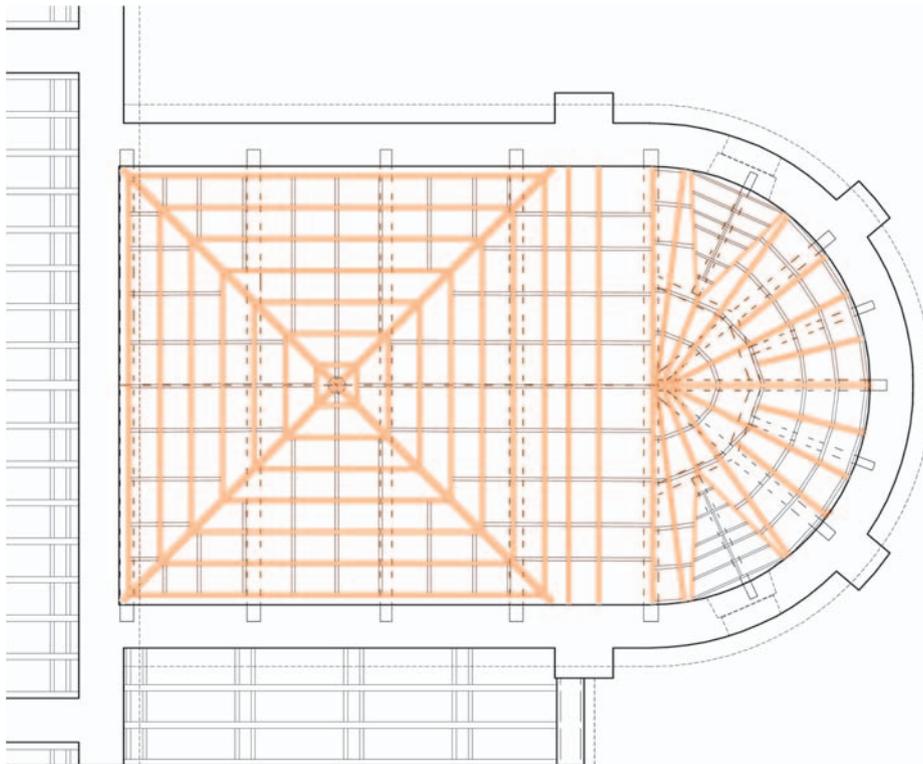
PIANTA STRUTTURA DEL CONTROSOFFITTO COPERTURA DELLA ZONA ABSIDALE

La struttura della copertura, costituita da capriate e da orditure secondarie lignee, aveva subito nel tempo un forte degrado.

- pulitura dell'intera superficie delle capriate, rimozione o scarnitura delle parti di legno degradate e compromesse;
- sostituzione di catene e puntoni irrecuperabili con materiale ligneo avente le stesse caratteristiche fisiche e meccaniche (larice);
- rinforzo strutturale di tutte le capriate con stampelle metalli-

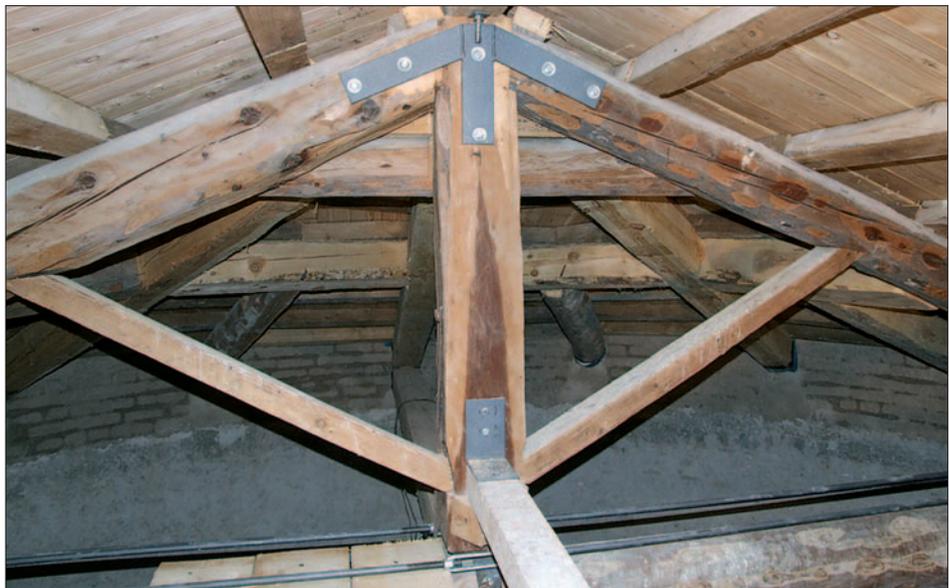
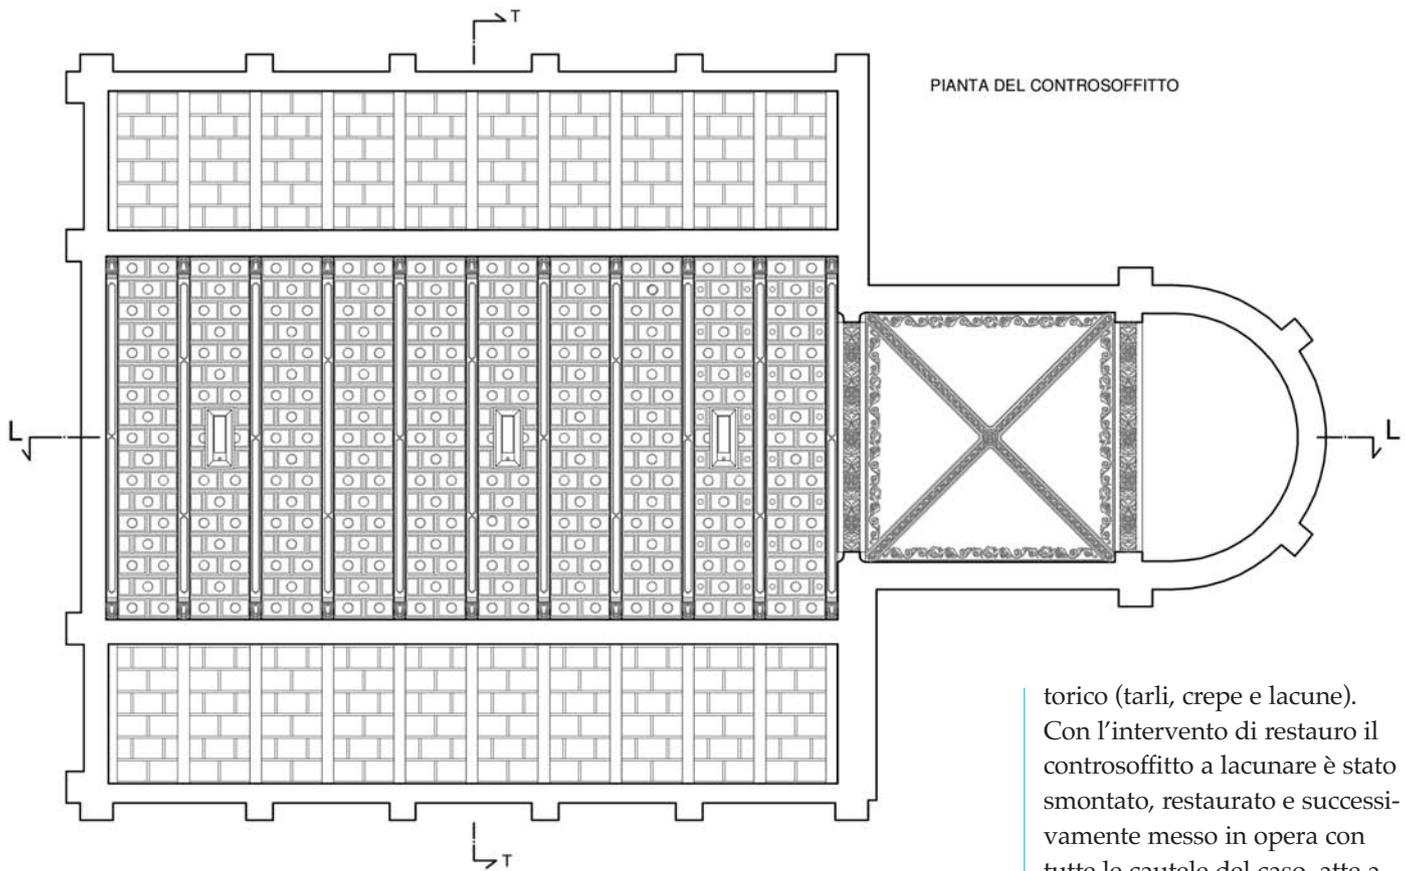
PIANTA DEL CONTROSOFFITTO

Le infiltrazioni d'acqua dalla copertura, l'umidità e gli insetti xilofagi avevano danneggiato i pannelli e le strutture che costituiscono il controsoffitto a lacunare della navata centrale e di quelle laterali.

Il controsoffitto della navata centrale, realizzato alla fine degli anni '40 con formelle in compensato dipinte a tempera e formate da pannelli in multistrato di pioppo, aveva subito un forte degrado.

Le infiltrazioni d'acqua dalla copertura e l'umidità creata dall'impianto di riscaldamento avevano causato il sollevamento e il

distacco del multistrato delle formelle con varie spaccature, numerose crepe e, superficialmente, fenomeni di decoesione della pellicola pittorica, con la conseguente presenza di lacune. Inoltre, il deposito di polvere e nero-fumo delle candele, a causa del continuo apporto d'umidità, si era fissato alla superficie, creando una patina scura, che copriva con vaste macchie la luminosità pittorica, di conseguenza una larga percentuale dei pannelli presentava sia un attacco microbatterologico (muffe) che parassitario (tarli). In molti punti i vari attacchi biologici avevano causato la perdita di alcune parti del supporto pit-

Le formelle, smontate e trasportate in laboratorio, viste le loro deformazioni dovute alle infiltrazioni d'acqua ed allo spessore esiguo delle stesse, sono state spolverate, pulite e poi fissate tramite incollaggio ad un supporto ligneo rigido, al fine di garantirne l'indefornabilità e la durata nel tempo.
